LE CHÂTEAU DE LA BÂTHIE

LA BÂTHIE

Chantemerle (ruines)

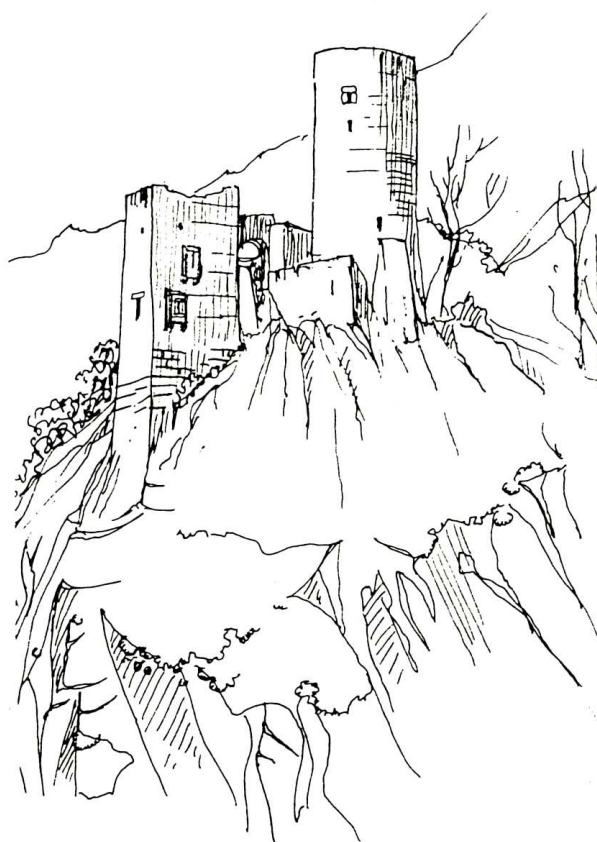
Chantemerle.

L'ensemble date de la fin du XII^e et du début du XIII^e siècle. A l'origine, ce château comprenait un donjon cylindrique de 22 mètres de haut, côté aval, sur cinq niveaux, dont les murs étaient construits en petits moellons d'assise irrégulière noyés de mortier, et deux tours carrées. La première était placée en avant et seulement rattachée au châ-

teau par un angle, en même matériaux que le donjon. La seconde, carrée, irrégulière, devait servir de logement aux archevêques; elle comportait une cave, un rez-de-chaussée et trois étages. Au rez-de-chaussée se trouvait une belle cheminée à manteau supportée par deux colonnes en pierre soutenues par des colonnettes hexagonales engagées, surmontées de chapiteaux sculptés.

La cour, de forme irrégulière, était close par de hauts murs. Après l'invention de la poudre et des armes à longue portée, Chantemerle subit des modifications avec la création de nouvelles entrées. Les meurtrières furent transformées en fenêtres et les mâchicoulis détruits. Tous ces remaniements furent réalisés en briques, contrastant avec les matériaux de la construction primitive.
